**Bregenzerachtal**  
Geh- und Radweg  
Kennelbach – Doren

**Machbarkeitsstudie**

Technischer Bericht  
Kostenberechnung

Bregenz, im August 2021  
Projekt Nr. 20.008

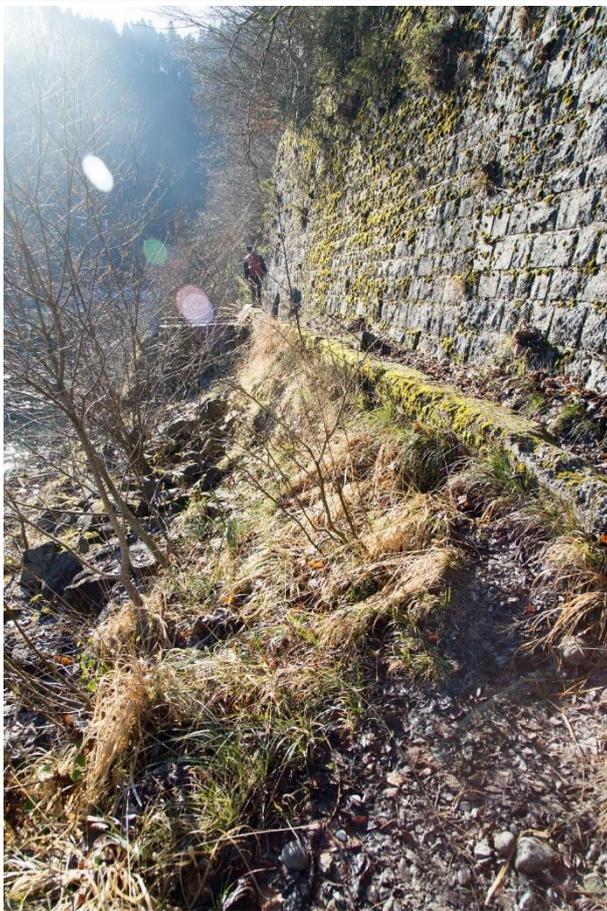
Insbesondere in den Pralluferabschnitten der Bereiche 2 und 3 wurden die Trasse und die flusseitigen Stützmauern stark unterspült. Die Stützbauwerke wurden dadurch stark beschädigt und zum Teil vollständig zerstört, die Trasse ist dementsprechend stark erodiert.

Die Prozesse haben dazu geführt, dass die Trasse in den Pralluferabschnitten hier vollständig zerstört wurde bzw. nur noch in Fragmenten vorhanden ist.

Bild 1 Vollständig erodierte Trasse bei ca. 5,4 (Bereich 3)

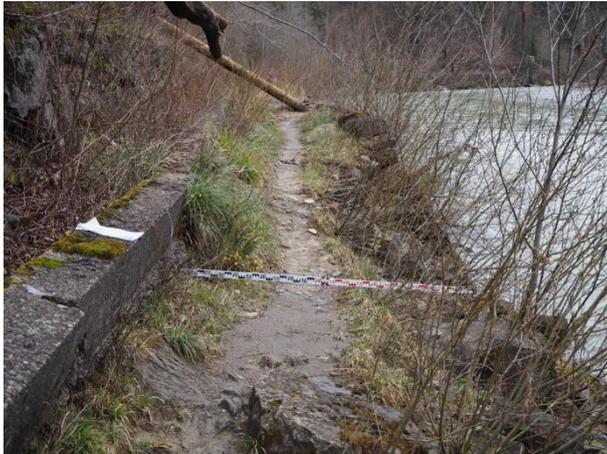
Bei großen Hochwässern kam es zudem auch zu einer Überflutung der Trasse, sodass diese auch von oben erodiert wurde. Auch die hangseitigen Stützbauwerke wurden dabei im Fußbereich unterspült und zum Teil erodiert.

Bild 2 unter- und überspülter Trassenabschnitt bei ca. km 4,4 (Bereich 2)

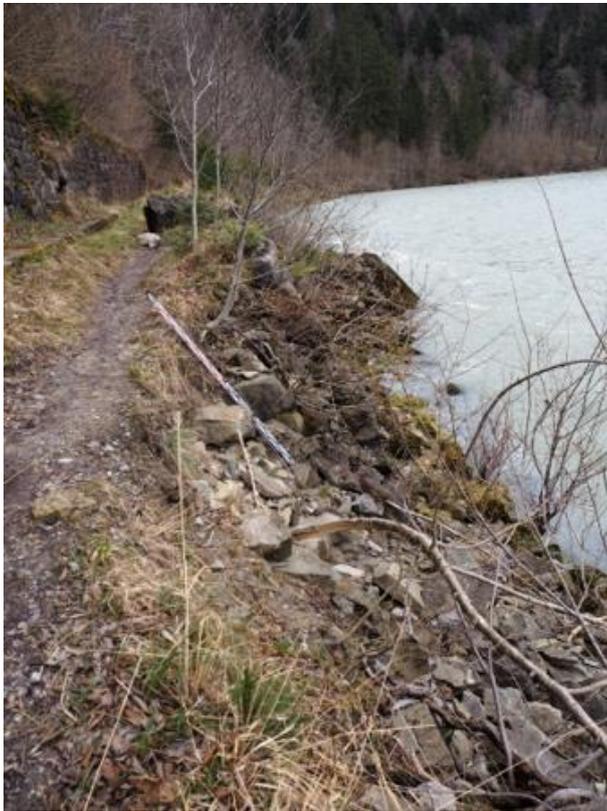
Das Versagen der Stützbauwerke führt dazu, dass sich die Erosionsprozesse zunehmend weiter in die Schluchteinhänge hinauf auswirken.

Bild 3 zerstörtes flusseitiges Stützbauwerk bei ca. km 2,8 (Bereich 2)

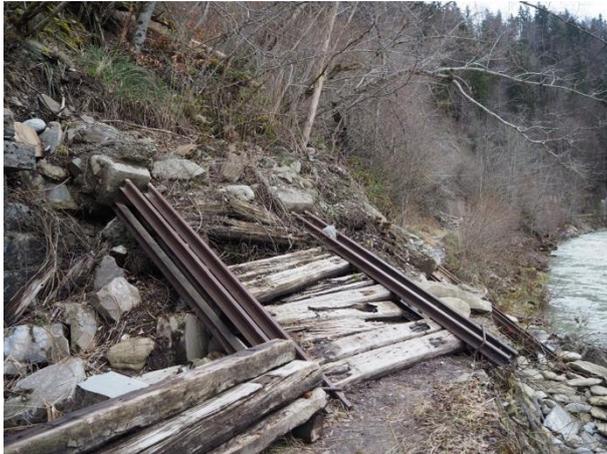
Bild 4 zerstörtes Stütz- und Steinschlagschutzbauwerk bei ca. km 4,5 (Bereich 2)

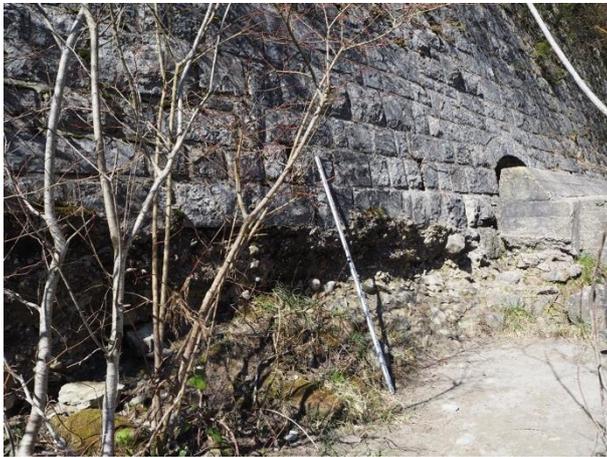
Bild 5 erodierter Trassenabschnitt mit Unterspülung der hangseitigen Stützmauer bei ca. km 5,4 (Bereich 3)

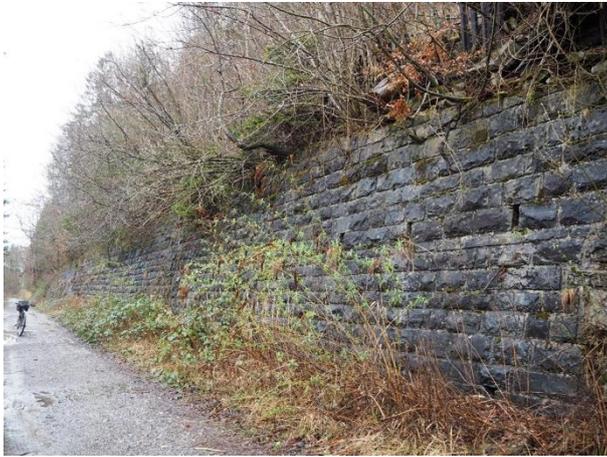
Hingegen ist die Trasse in den Bereichen 1 und 4 sowie in den Gleituferabschnitten der Bereiche 2 und 3 meist noch vollständig vorhanden.

Bild 6 Trasse und Stützbauwerk in gutem Zustand bei ca. km 0,3 (Bereich 1)

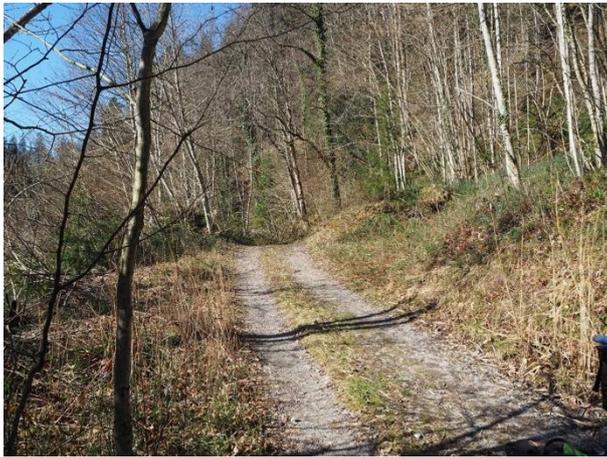
Bild 7 Trasse in gutem Zustand bei ca. km 7,2

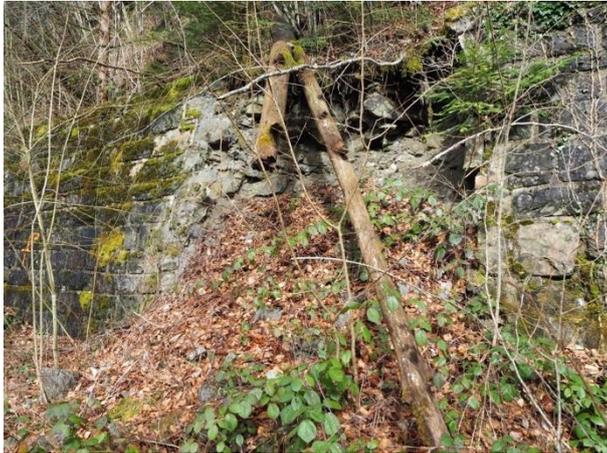
Die Stützbauwerke sind einer laufenden Verwitterung der Quadersteine und des Mörtels ausgesetzt. Bei zunehmender Verwitterung einzelner Sandsteinblöcke tritt ein lokales Versagen und ein fortschreitender Verfall der Mauer ein. Eine weitere Zerstörung wird durch die fehlende Wartung der Drainagen und den daraus resultierenden Wasserdruck bergseitig der Mauern verursacht.

Bild 8 lokales Versagen des Stützbauwerks bei ca. km 1,5

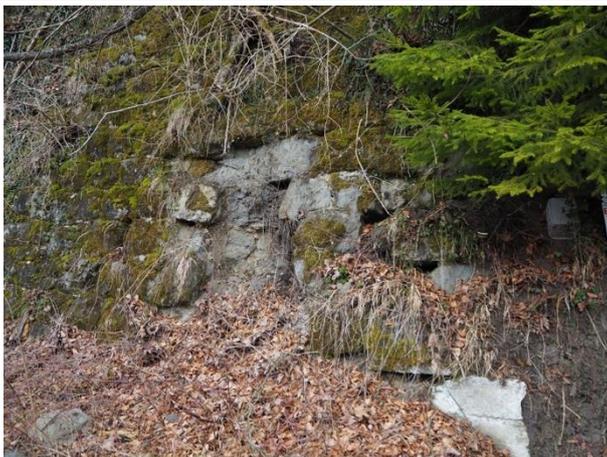
Bild 9 verwittertes Sandsteinmauerwerk bei ca. km 4,0

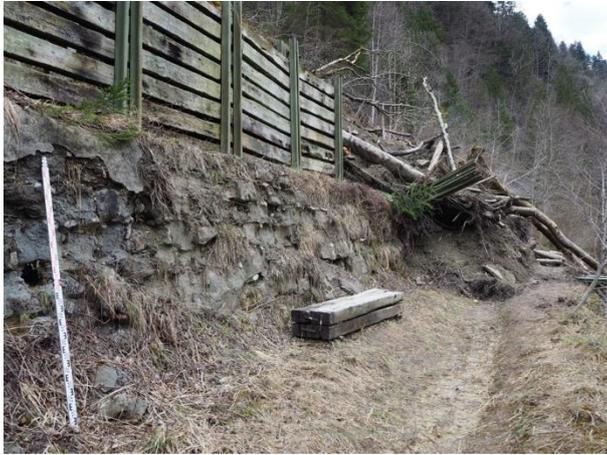
Lokal große Zerstörungen sind auf Rutschungen zurückzuführen.

Bild 10 zerstörtes Stütz- und Steinschlagschutzbauwerk bei ca. km 1,9 (Bereich 1)

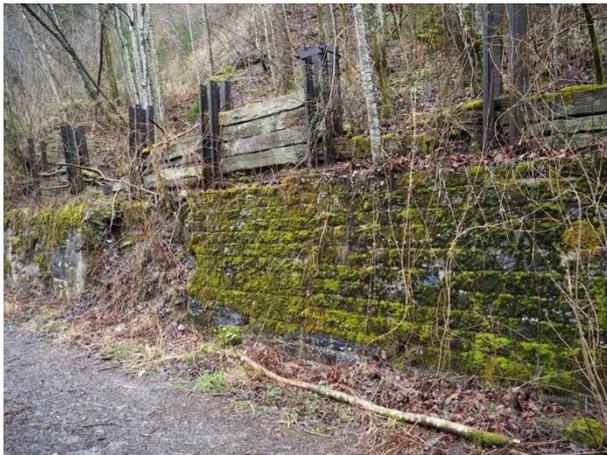
Die Holzbohlen der Bohlenwände für den Steinschlagschutz sind unterschiedlich stark verwittert und durch Steinschlag und umstürzende Bäume zum Teil vollständig zerstört. Die Stahlsteher sind jedoch meistens noch vorhanden. Somit ist derzeit über den größten Teil der Strecke kein ausreichender Steinschlagschutz gegeben.

Bild 11 Steinschlagschutzbohlen fehlen teilweise bei ca. km 0,4 (Bereich 1)

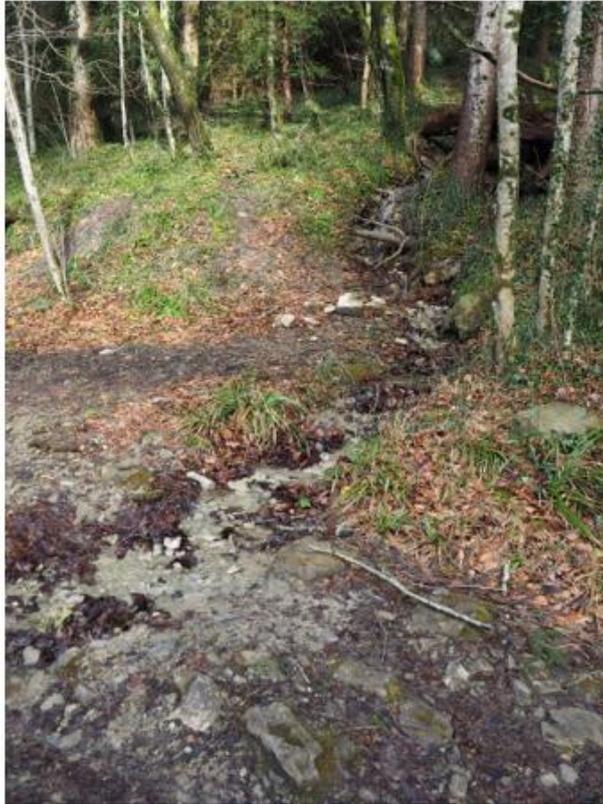
Viele Durchlässe sind in Folge von Rutschungen und Murenabgängen sowie mangelnder Wartung verlegt und nicht mehr funktionstüchtig. Das Wasser fließt an einigen Stellen unkontrolliert über die Trasse ab und erodiert diese.

Bild 12 verlegter Durchlass bei ca. km 1,2 (Bereich 1)

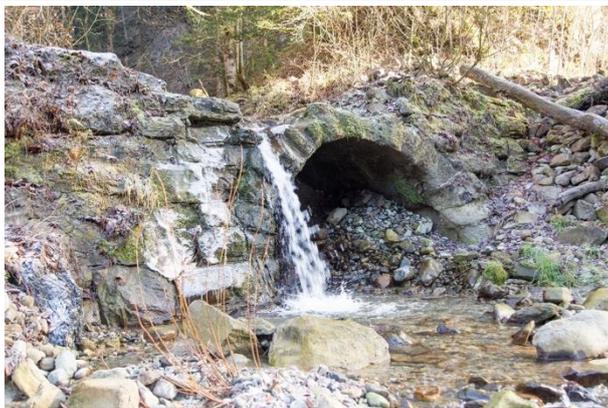
Bild 13 zerstörter und verlegter Durchlass des Rietergrabens bei ca. km 5,95 (Bereich 3)

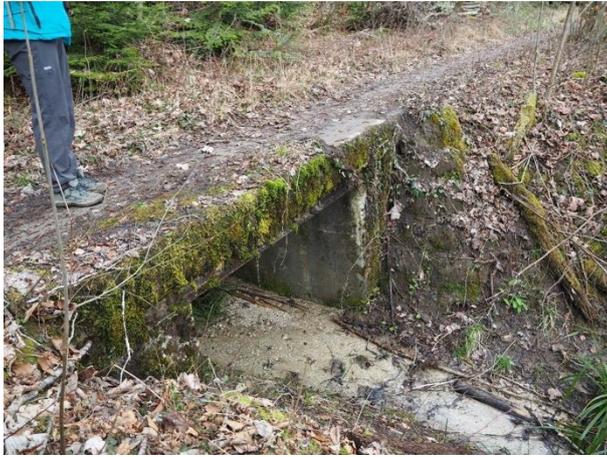
Bild 14 funktionstüchtiger Durchlass bei ca. km 2,8 (Bereich 2)

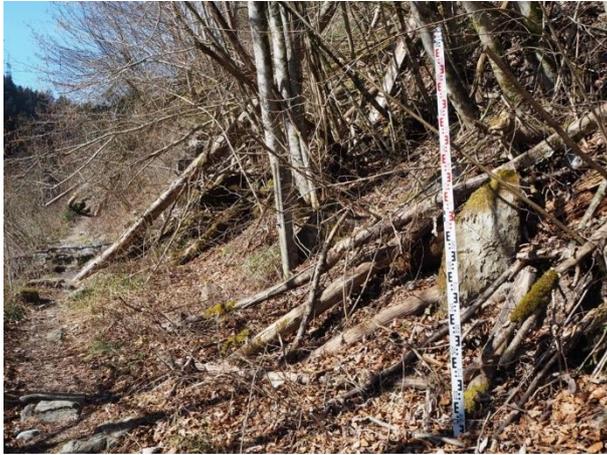
Die Trasse ist zusätzlich von Baumwurf und kleinräumigen Erosionen direkt betroffen.

Bild 15 Baumwurf und kleinräumige Rutschung bei ca. km 6,5
